Technischer Hinweis Seefunkanlage NEPTUNE

Anschluss der ALAN GPS Maus GPS 200 (Artikel-Nr. C 723)

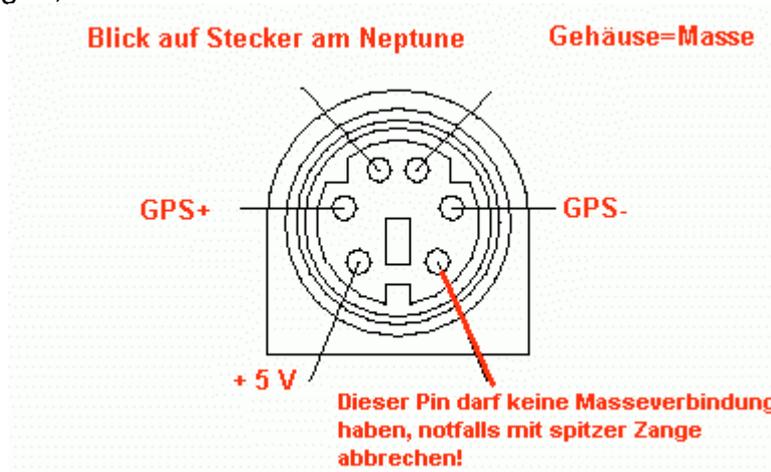
Bei einigen der zuerst ausgelieferten Geräte der Version 1 wurden alle 6 Anschlussstifte des GPS Anschlusskabels mit Anschlussdrähten belegt, unbenutzte Adern waren im Funkgerät dann abgeschnitten. In ungünstigen Fällen kann einer der unbenutzten Drähte die Abschirmfolie berühren. Dadurch wird beim Anschluss einer GPS Maus ein Kontakt unbeabsichtigt geerdet, der innerhalb der Maus für andere Zwecke vorgesehen ist. (Die Versionsnummer erscheint kurz nach dem Einschalten im Display)

Bitte nur den in der Zeichnung markierten Stift entfernen und keinen anderen!

Unbenutzten Kontaktstift im Stecker entfernen. Dazu mit einer spitzen Zange oder einem kleinen Schraubendreher den unbenutzten Kontaktstift im Stecker so lange hin und her biegen, bis er abbricht.
